Meetregister bij het meetplan Zuidoost Drenthe
Rapportage van de nauwkeurigheidswaterpassing
Zuidoost Drenthe 2014

10 juli 2015
Nederlandse Aardolie Maatschappij B.V.
Documentnummer: EP201506207718

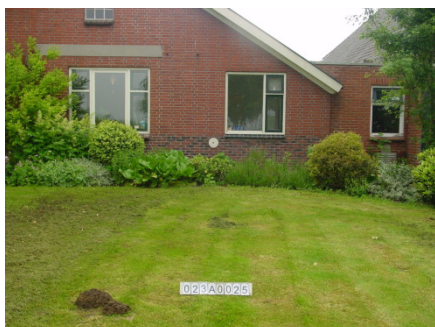
Voor een analyse van relatieve peilmerkbewegingen wordt het meetnet aangesloten op één peilmerk, namelijk 023A0025. Voor aansluiting op één peilmerk is gekozen om wringing en correcties in het net ten gevolge van ongelijkmatige zakking van aansluitpunten te voorkomen. Achtereenvolgende metingen zijn zodoende beter met elkaar te vergelijken. Voor aansluitpunt 023A0025 is gekozen omdat deze buiten de invloedsfeer van de bodemdaling door gaswinning ligt, in zoveel mogelijk epochen is aangemeten, en binnen het significantie niveau stabiel gedrag vertoont in de tijd ten opzichte van naburige punten. Dit punt is ook in het vorige meetregister gebruikt.

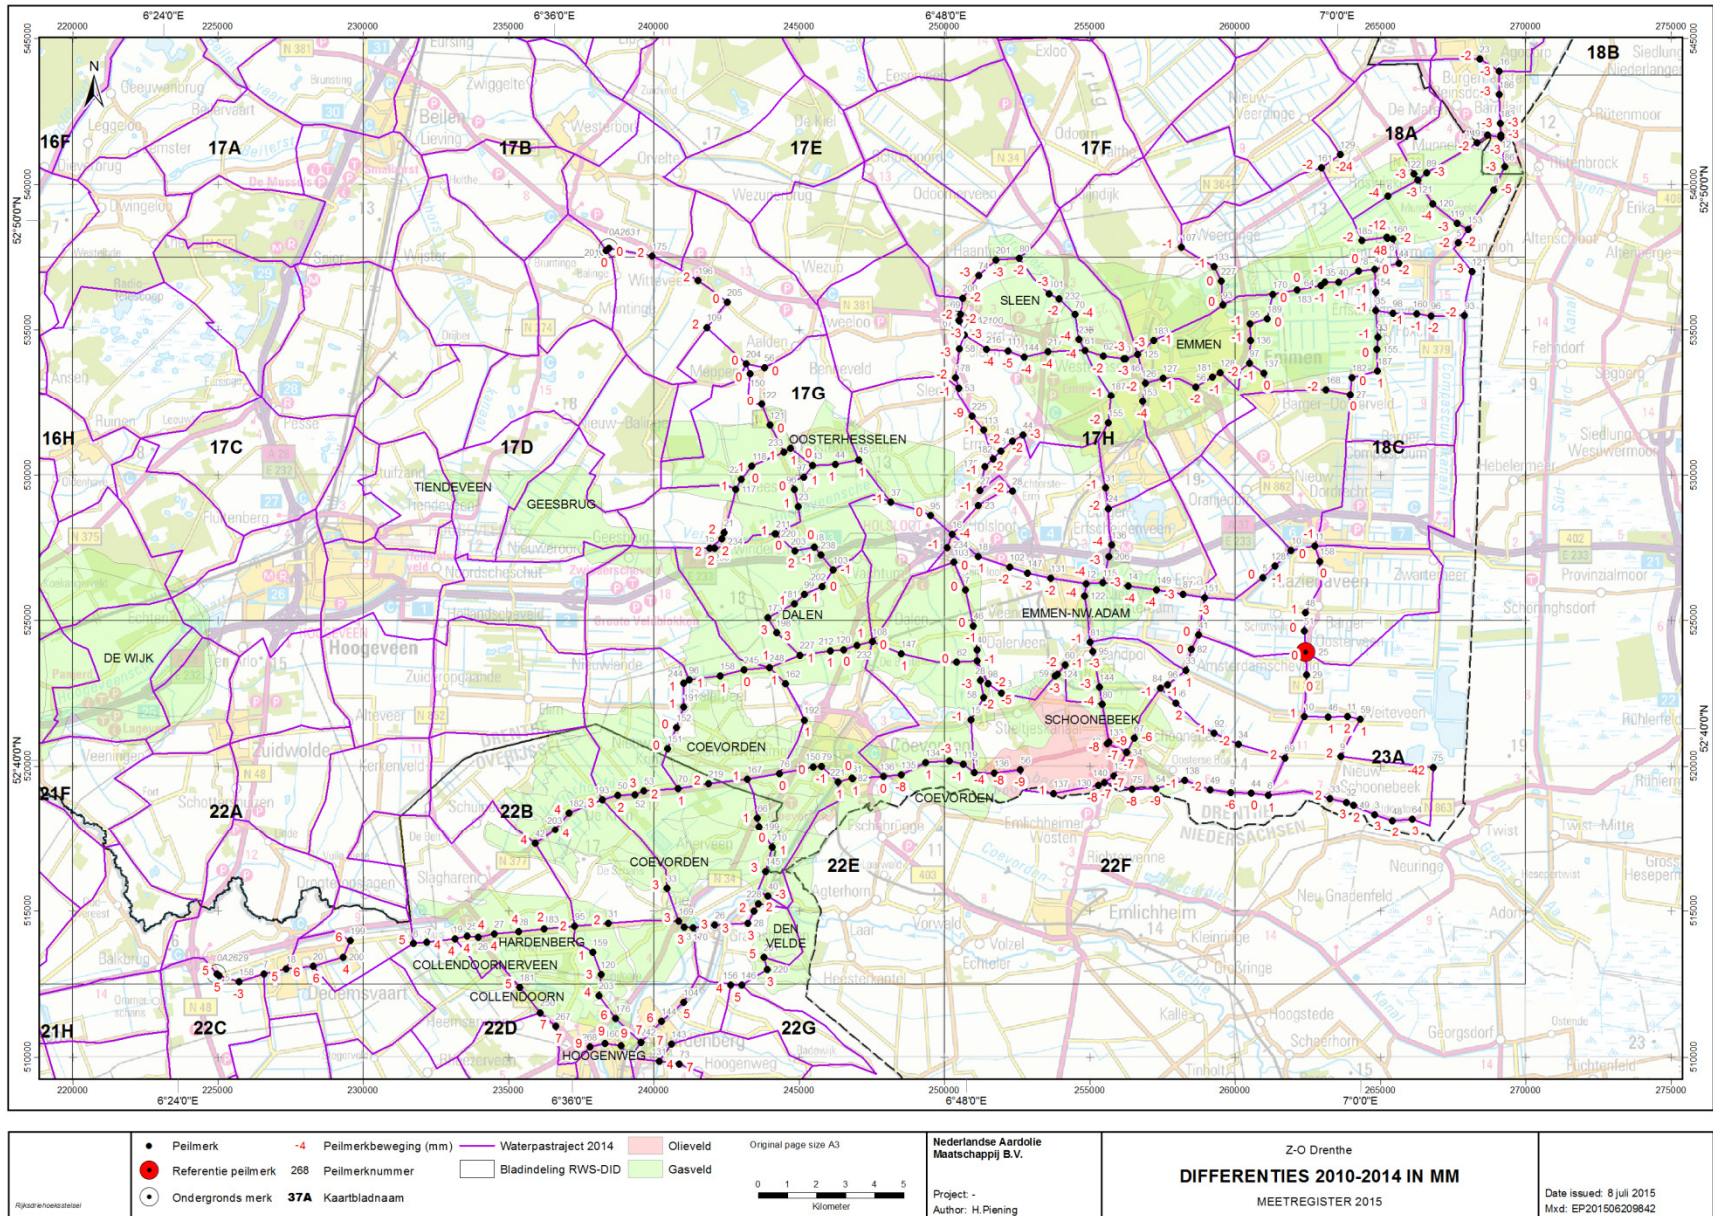
Bijlage 5: Overzichtskaart deformatienet met differenties 2010-2014

Bijlage 5 is de overzichtskaart van het deformatienet met daarop afgebeeld de differenties tussen 2010 en 2014.

In de differentiestaat is af te lezen wat de totale differentie per peilmerk is sinds 1975 en wat de differentie is tussen opeenvolgende metingen. Voor een beschrijving van de differentiestaat (bijlage 4) zie paragraaf 6.4. Op de overzichtskaart op bijlage 5 zijn het waterpasnet en de berekende differenties tussen de voorgaande (2010) en de huidige meting weergegeven. De differenties zijn niet gecorrigeerd voor externe invloeden.
