Vermilion Energy Netherlands

SLD-01 Water Injectie

Jaarrapportage 2019

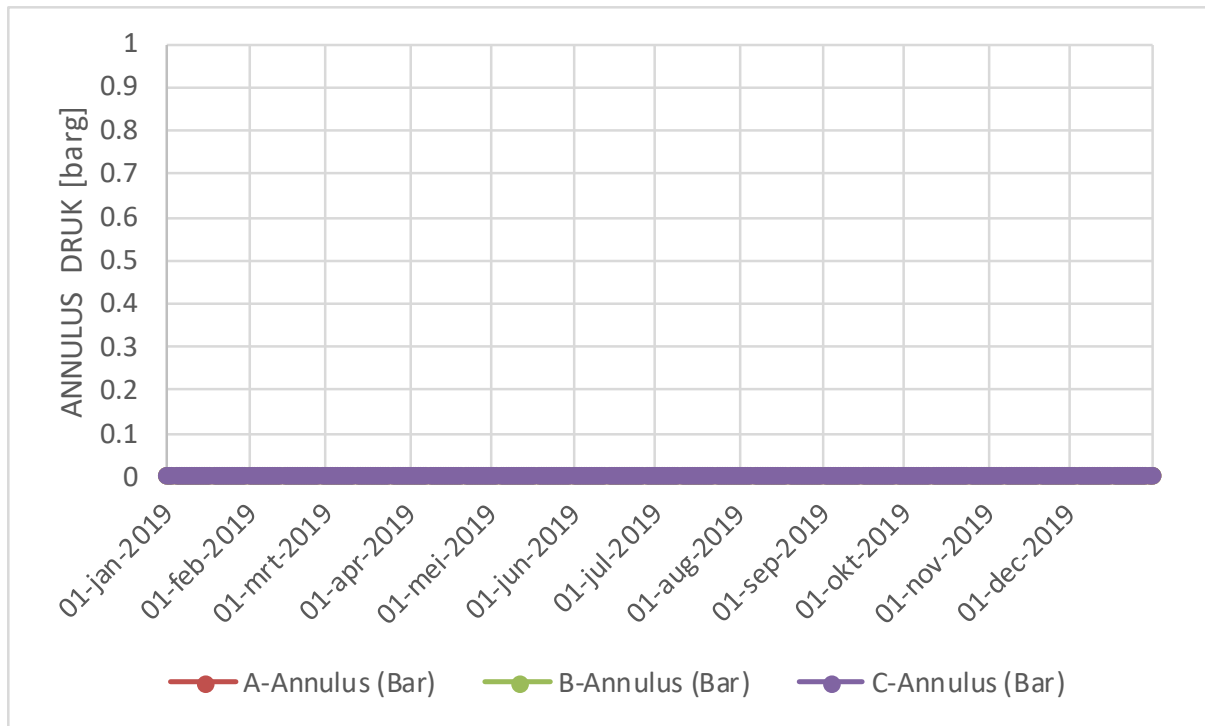
De annulaire druk wordt regelmatig genoteerd tijdens routine rondes. Alle waarnemingen uit 2019 zijn in Figuur 2 weergegeven.

Er zijn geen afwijkingen geconstateerd in 2019.

Figuur 2: SLD-01 annulus drukken in 2019.
